2JZ-GE on Toyota Altezza 1998 MY

2JZ-GE on Lexus GS300

«Практическая диагностика Lexus GS300»

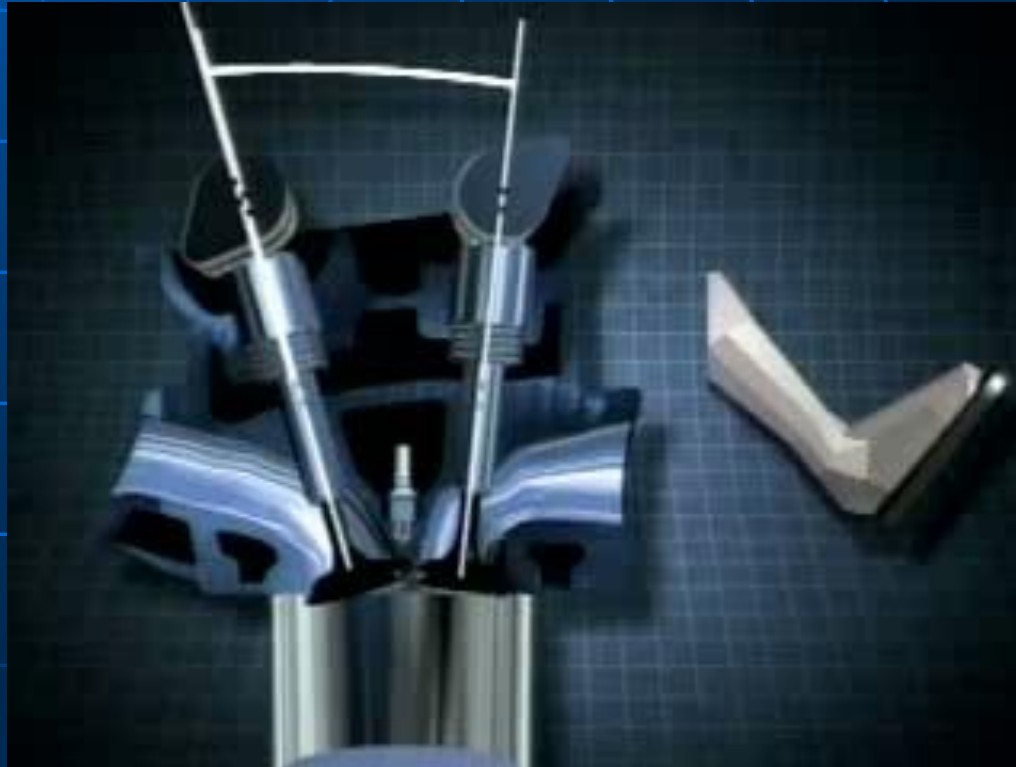
Проверка VVT-I Actuator

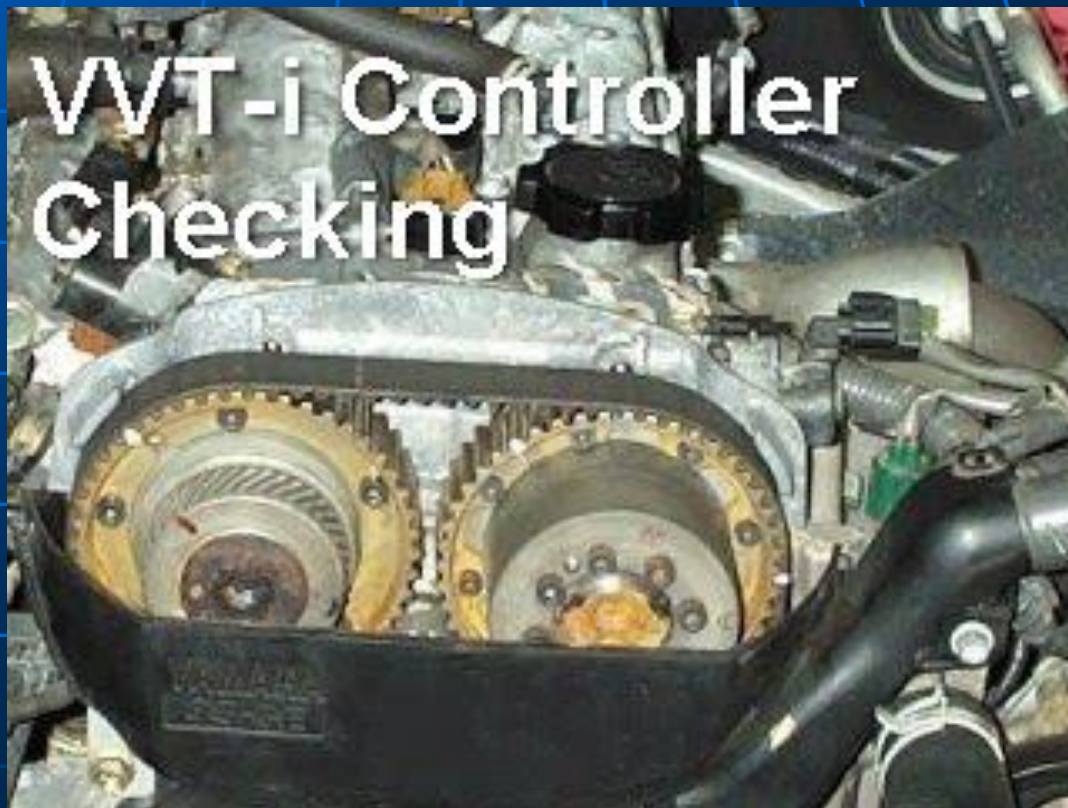
Одна из возможных причин DTC P01349

- Наличие кода неисправности P1349 – признак того, что реальное взаимное положение валов не соответствует тому, которое «ожидает» БУ. А код P1656 неисправности цепи OCV было легко проверить омметром и аккумулятором.

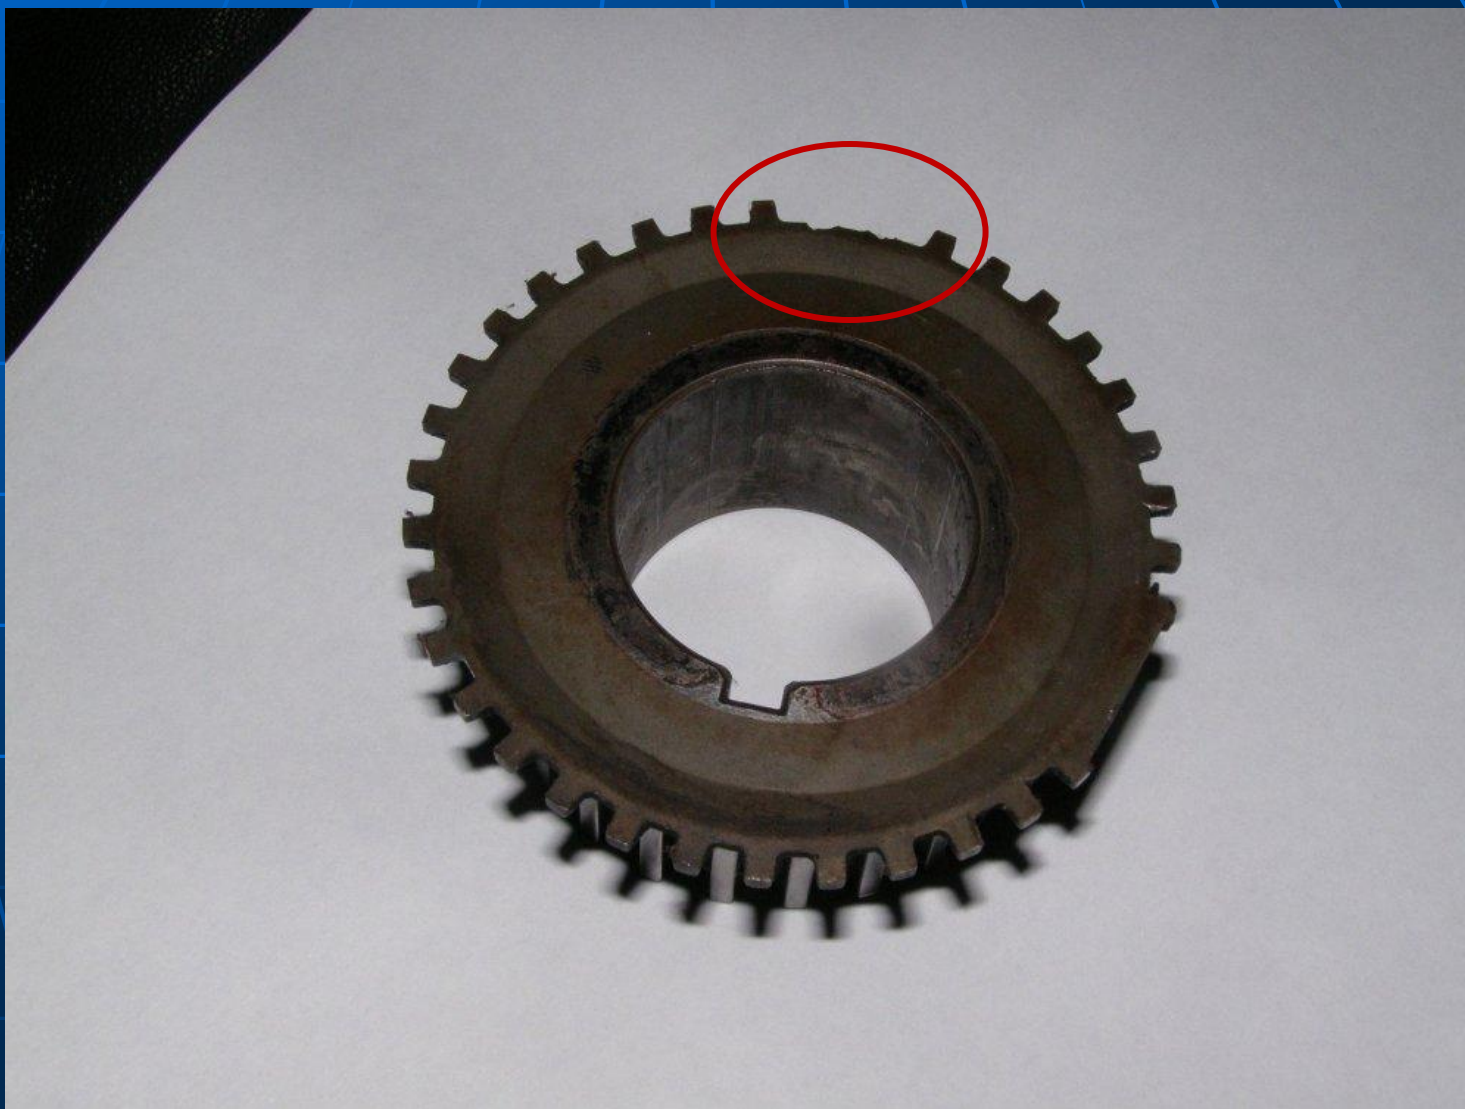
## Результаты «вскрытия»
